# MĀJU ATJAUNOŠANAS PIEREDZE LATVIJĀ. PRAKTISKIE IEGUVUMI. 2010 - 2014

**Egons Varažinskis**

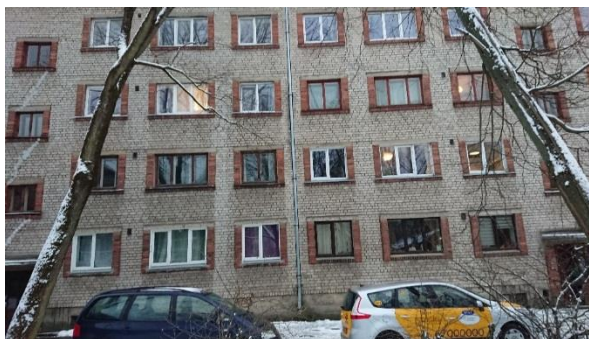
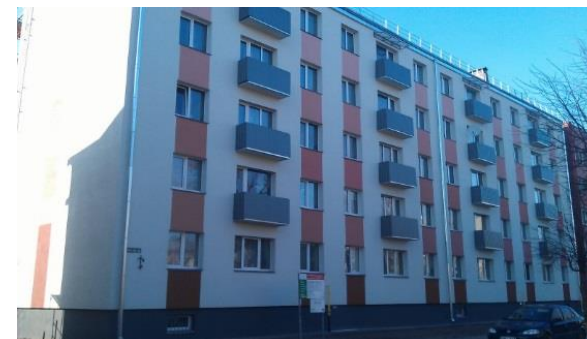
# Izplatītākās daudzdzīvokļu māju sērijas.

| Mājas | Sērijas |
|---|---|
| Balto silikāta ķieģeļu konstrukcijas māja | 316., 318. |

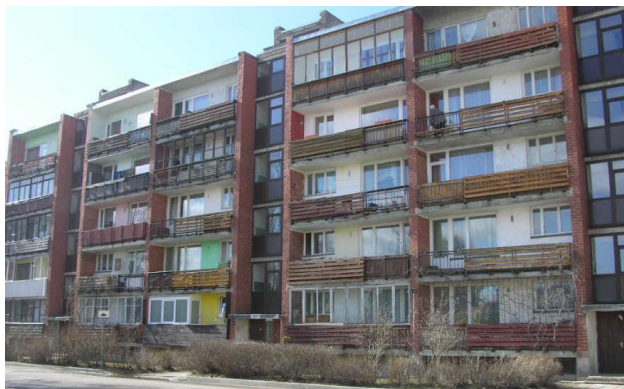
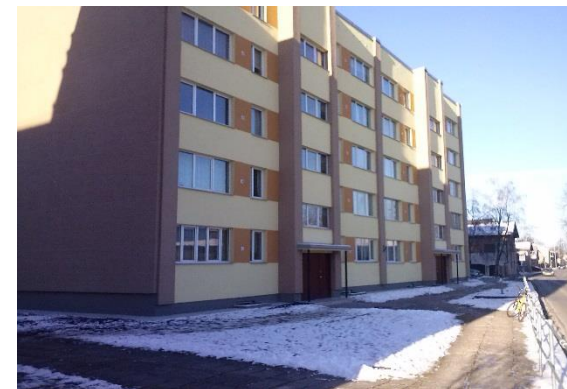
# Izplatītākās daudzdzīvokļu māju sērijas.

| Mājas | Sērijas |
|---|---|
| Dzelzbetona paneļu un ķieģeļu konstrukcijas māja | 103., Čehu projekts |

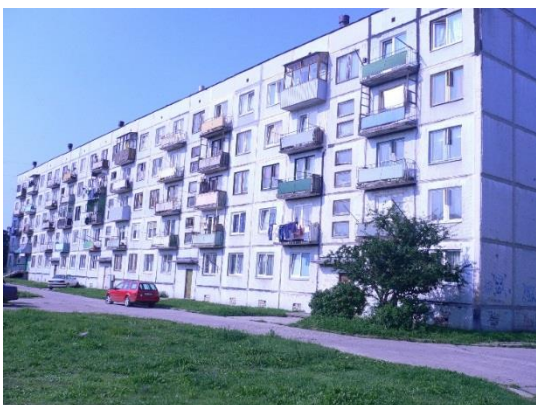
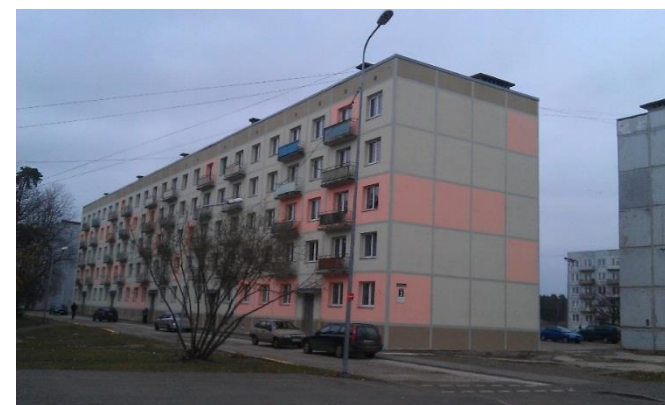
# Izplatītākās daudzdzīvokļu māju sērijas.

| Mājas | Sērijas |
|---|---|
| Dzelzbetona paneļu konstrukcijas māja | 464., 467., 104., 602., 119. |

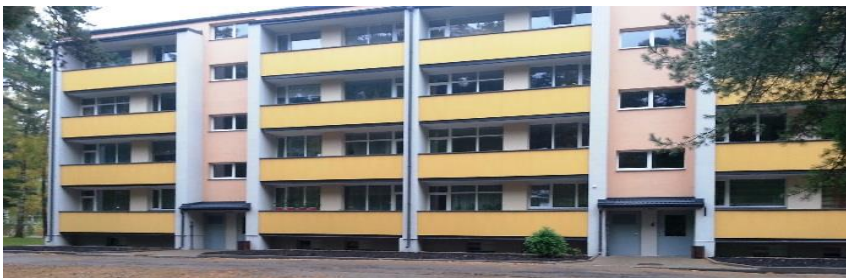
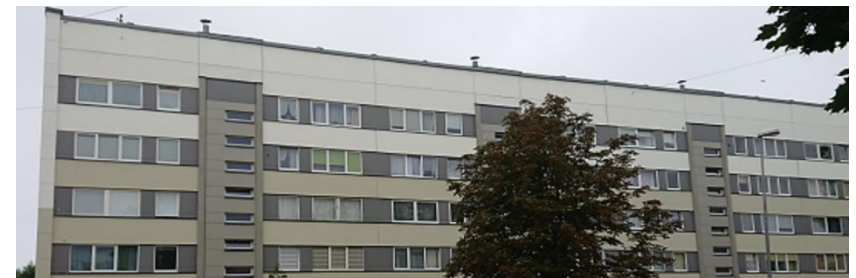
# Ārējo fasāžu siltināšana

| | Apmetuma fasāde | Ventilējamās konstrukcijas fasāde |
| Siltinājuma biezums | 150mm | 150 + 30 mm |
| Materiāls | Cietā akmensvate | Akmensvate + pretvēja membrāna + dekoratīvā apdare |
| Energopatēriņa ietaupījums % | 25-35% | 30-40% |

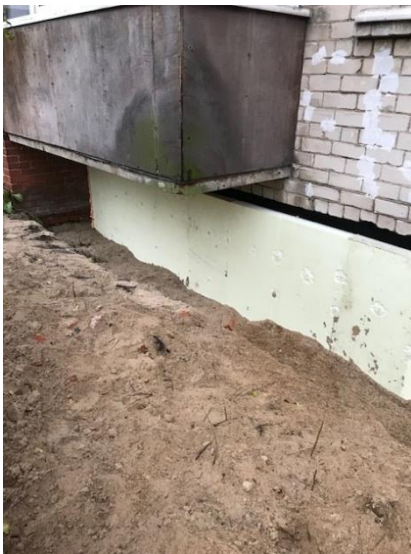
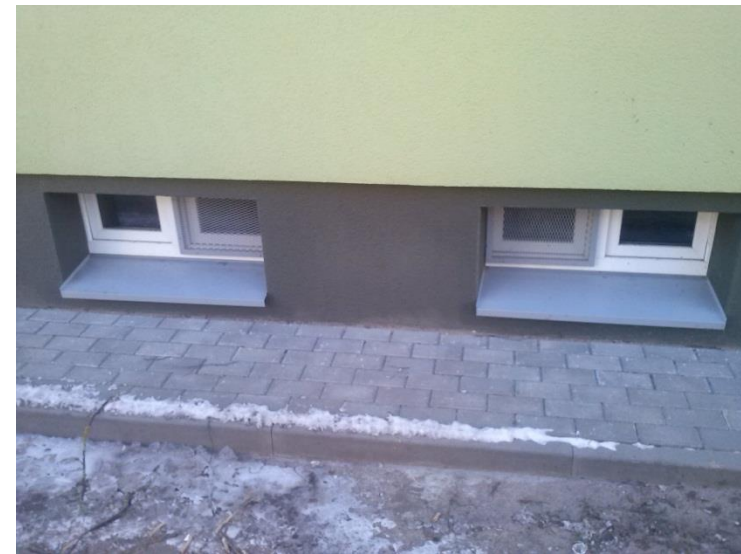
# Ēkas cokola siltināšana

| Dati | |
|---|---|
| Siltinājuma biezums | 100 – 150 mm |
| Materiāls | Estrudētais putu polistirols |
| Energopatēriņa ietaupījums % | 2-3 % |

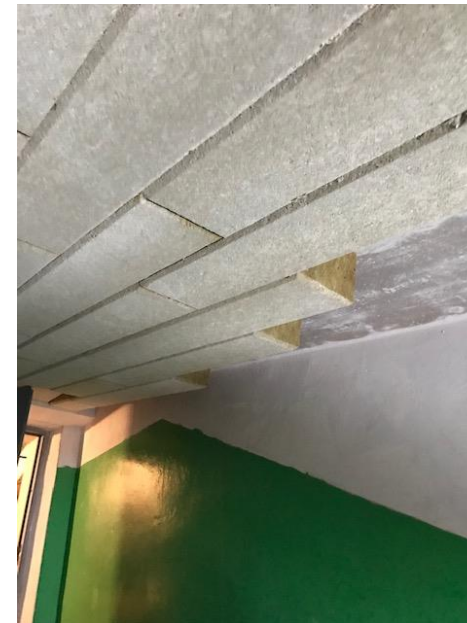
# Pagraba pārseguma siltināšana

| Dati | |
|---|---|
| Siltinājuma biezums | 100 – 150 mm |
| Materiāls | Akmens vate. Akmens vates lameles. |
| Energopatēriņa ietaupījums % | 5-9 % |

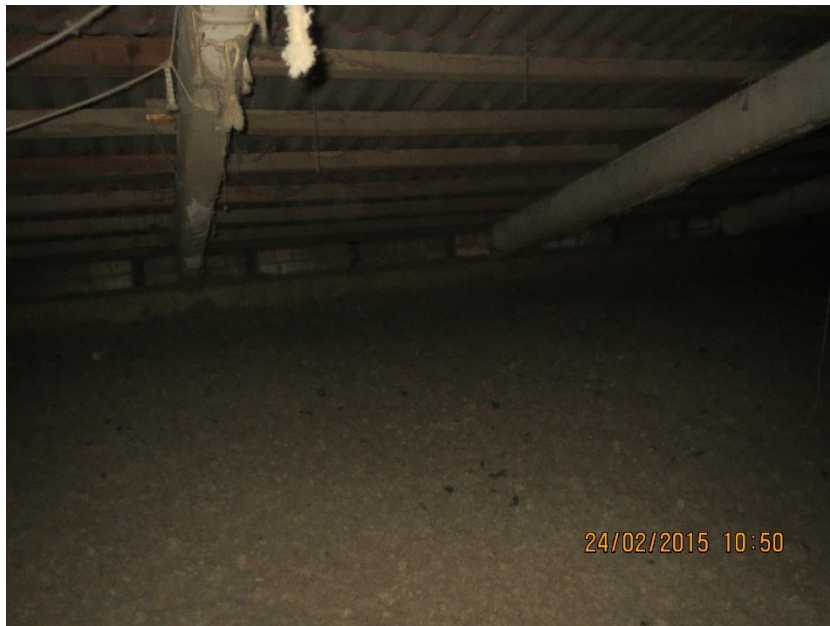
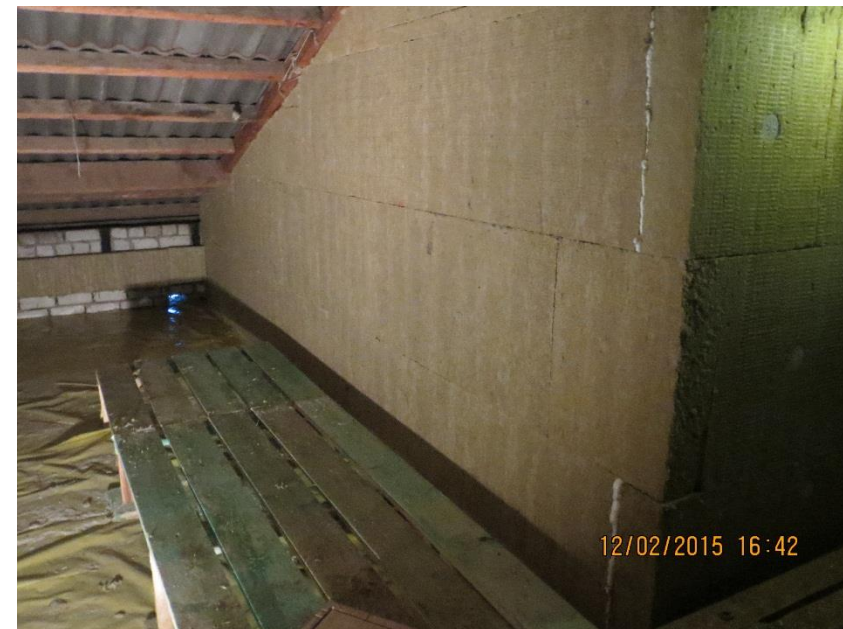
# Bēniņu siltināšana

| Dati | |
|---|---|
| Siltinājuma biezums | 300 – 400 mm + 10% papildus (nosēšanās) |
| Materiāls | Beramā akmens vate. |
| Energopatēriņa ietaupījums % | 6-10 % |

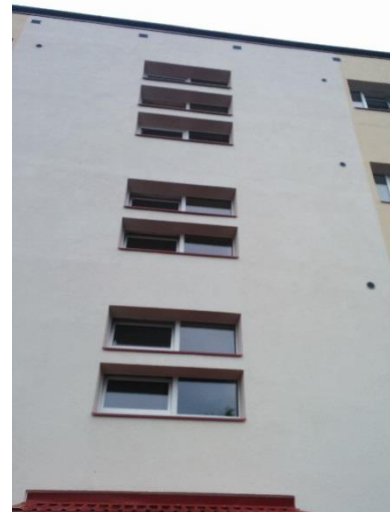
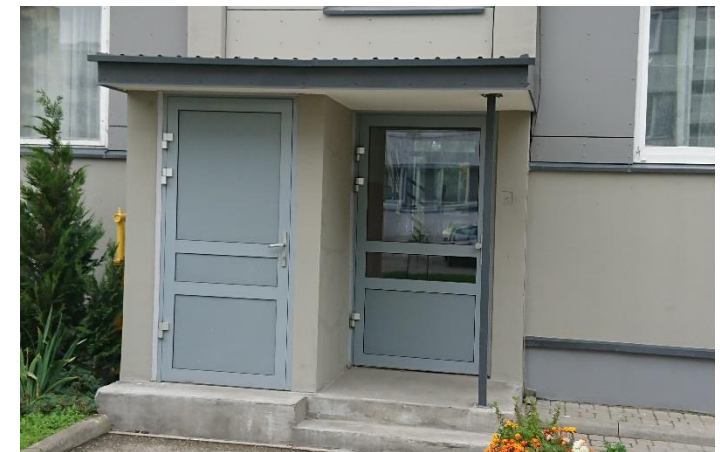
# Logu un durvju nomaiņa.

| Būvdarbi | $U_k$ vērtība, W/(m <sup>2</sup> K) | Energopatēriņa ietaupījums % |
|---|---|---|
| Logu un balkonu durvju nomaiņa dzīvokļos | $U_k = 1,1$ W/(m <sup>2</sup> K) PVC konstrukcija | 5-15% |
| Koplietošanas telpu logu nomaiņa | $U_k = 1,3$ W/(m <sup>2</sup> K) PVC konstrukcija | 2-3% |
| Ārdurvju nomaiņa | $U_k = 1,8$ W/(m <sup>2</sup> K) Metāla konstrukcija | 1-2% |

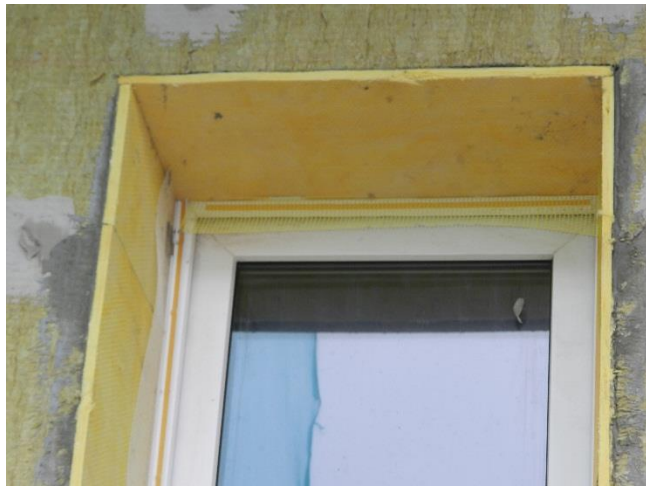
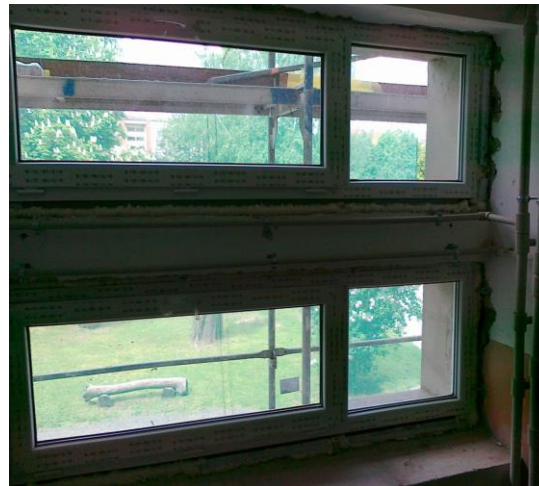
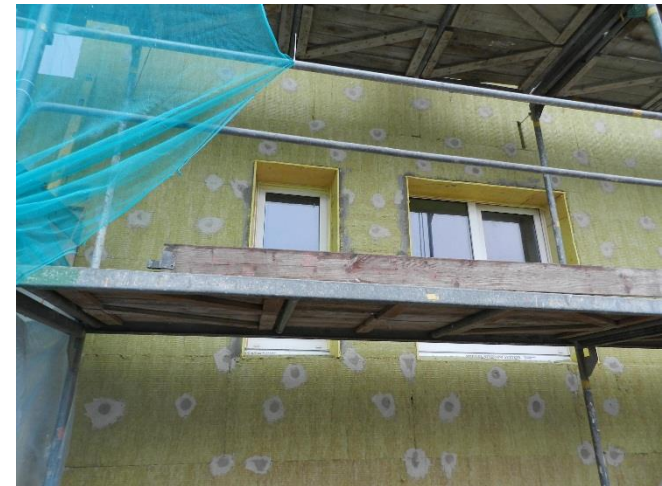
# Logu un durvju aiļu apstrāde. Blīvēšana.

| Būvdarbi | Materiāli | Energopatēriņa ietaupījums % |
|---|---|---|
| Logu un balkonu durvju aiļu apstrāde dzīvokļos un koplietošanas telpās | Akmensvate b= apm.30mm + celtniecības putas | 2-3% |

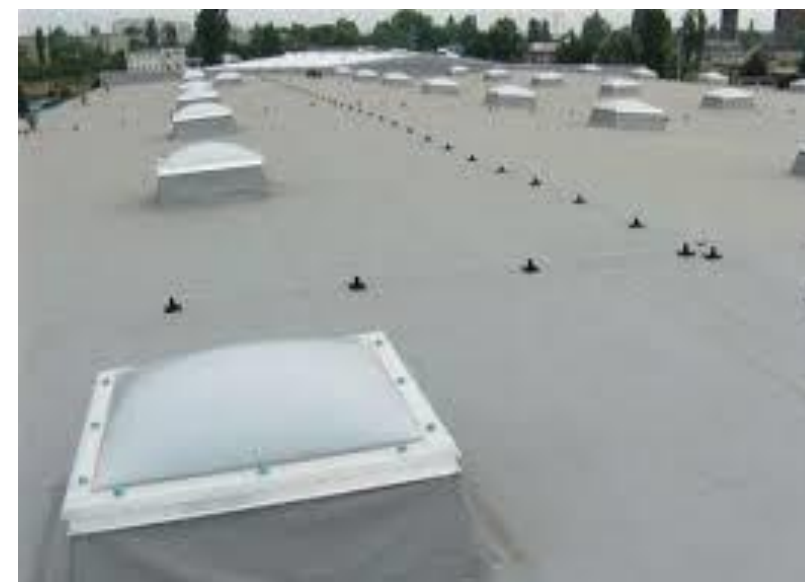
# «Plakanā jumta» siltināšana\*

\*Jumta siltināšana ir noteikti jāveic, ja ēkai nav bēniņu vai nav tehniskās telpas zem jumta seguma.  
Pārsvarā ir sastopamas 103.sērijas modificētās ēkās. Var būt arī citu sēriju ēkās.  
Jumta siltināšana sniedz jūtamu energo ietaupījumu, bet būvizmaksas ir salīdzinoši lielas.

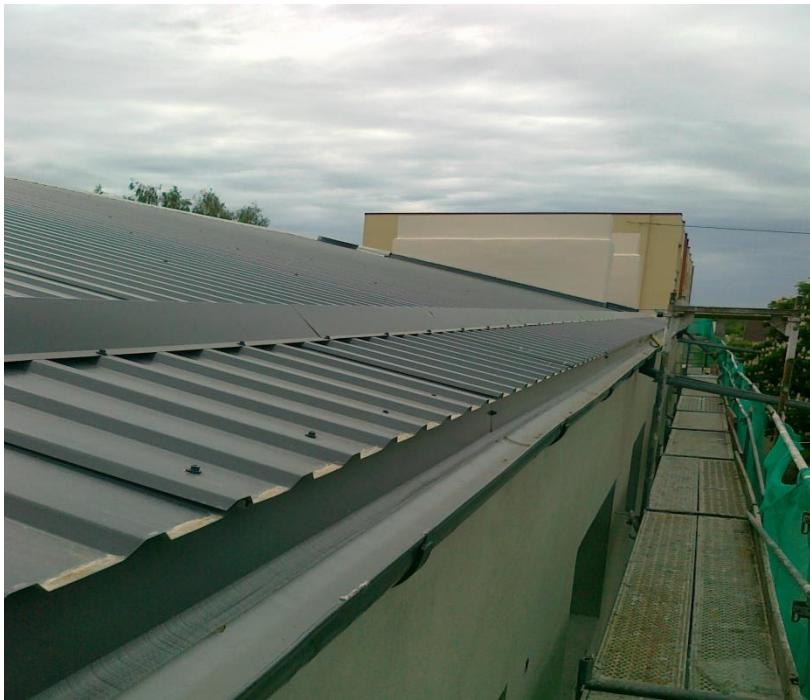
Divslīpu jumts:

1. Bezazbesta šīfera segums
2. Metāla segums

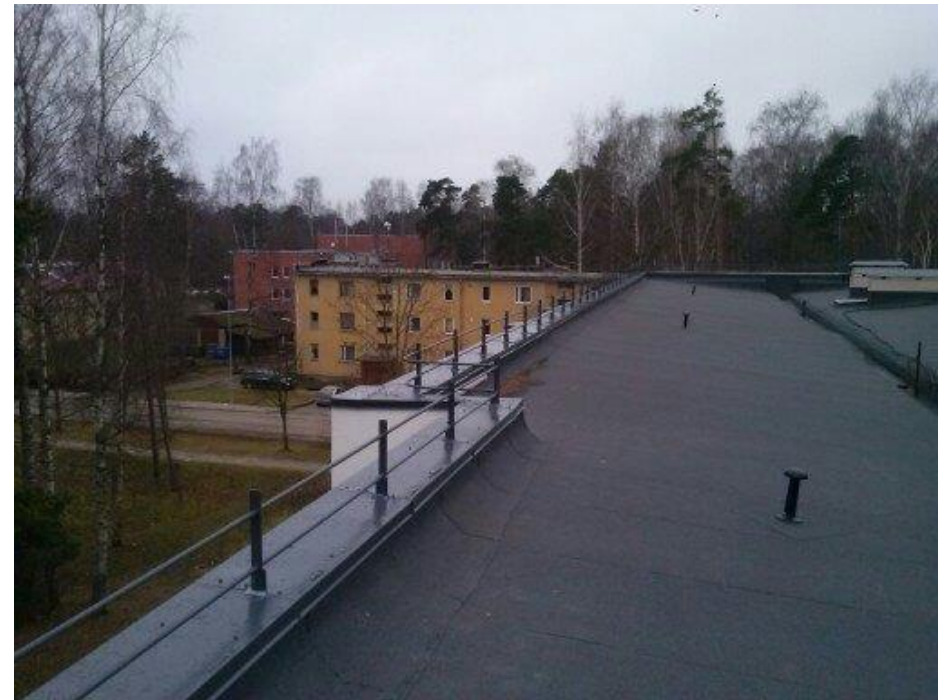
Plakanais jumts:

1. Bitumena segums
2. Polipropilēna segums

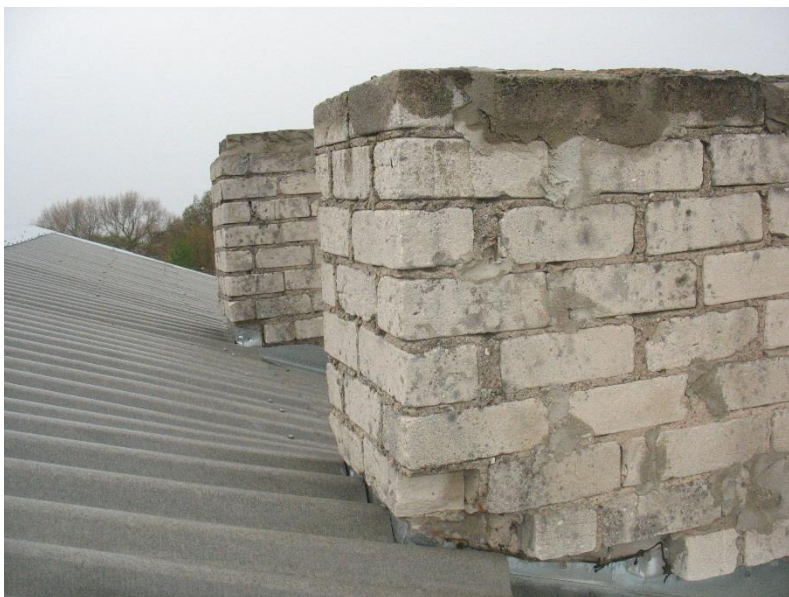
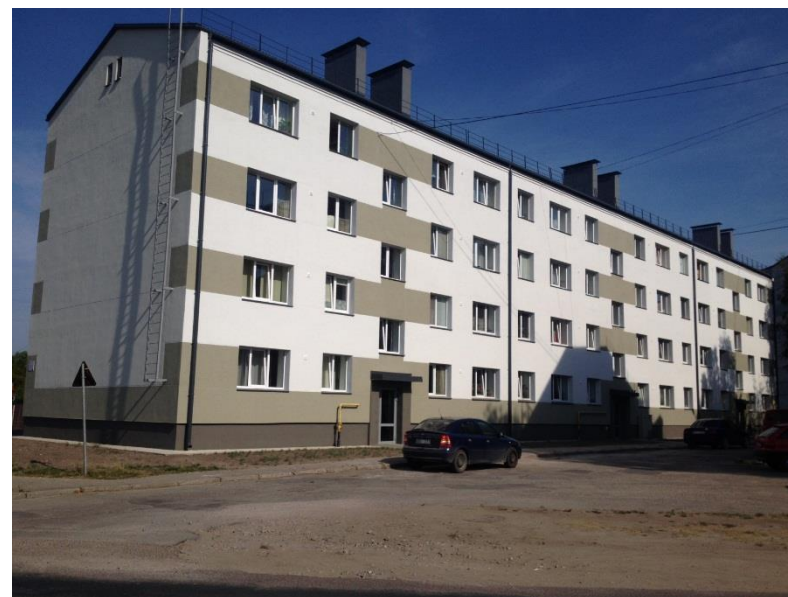
# Ventilācijas kanālu un skursteņu remonts.

1. Iztīrīšana
2. Remonts
3. Apdare

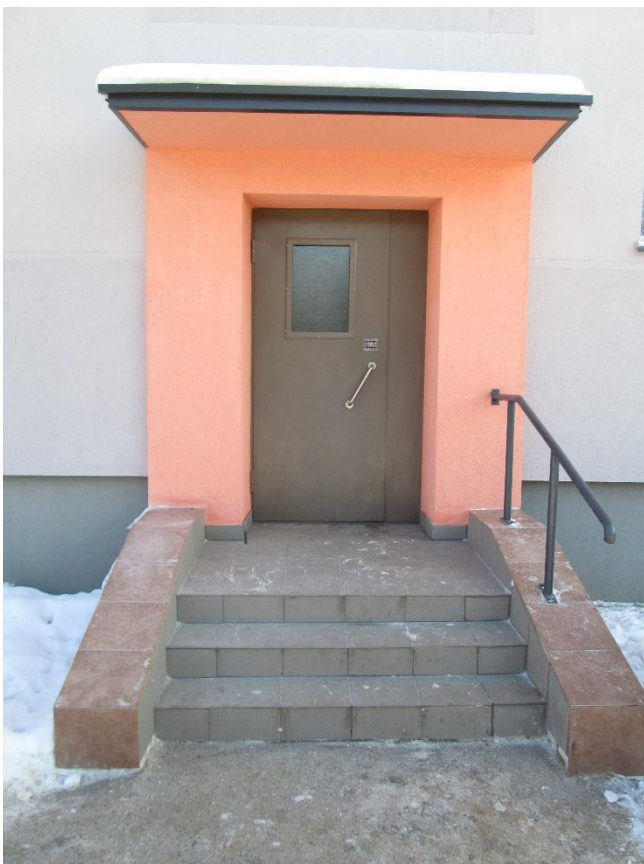
# īeejas mezglu rekonstrukcija.

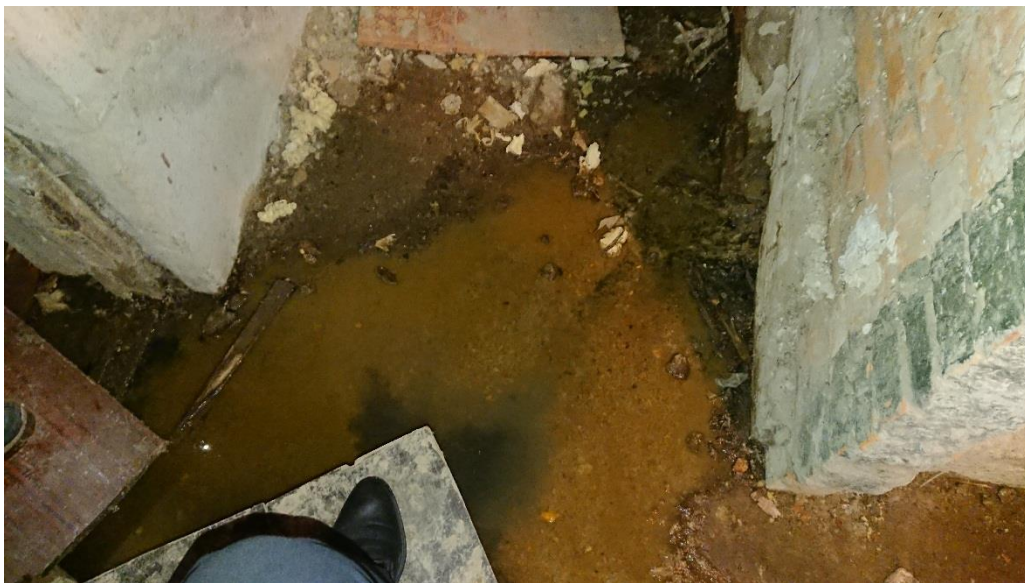
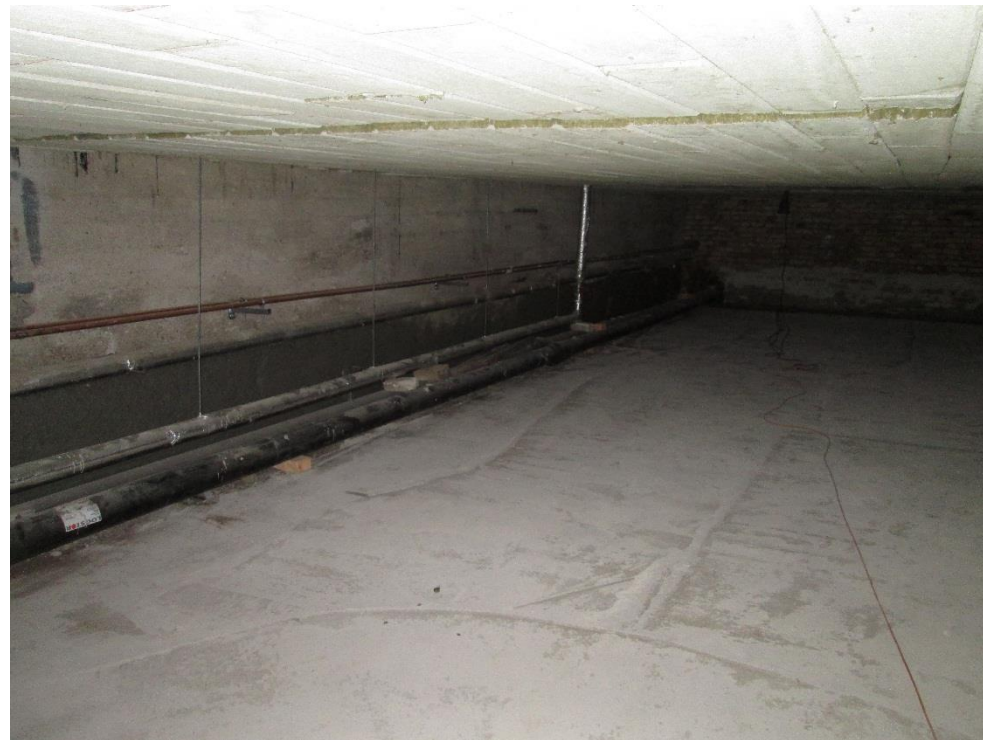
# Pagraba grīdas hidroizolācija.

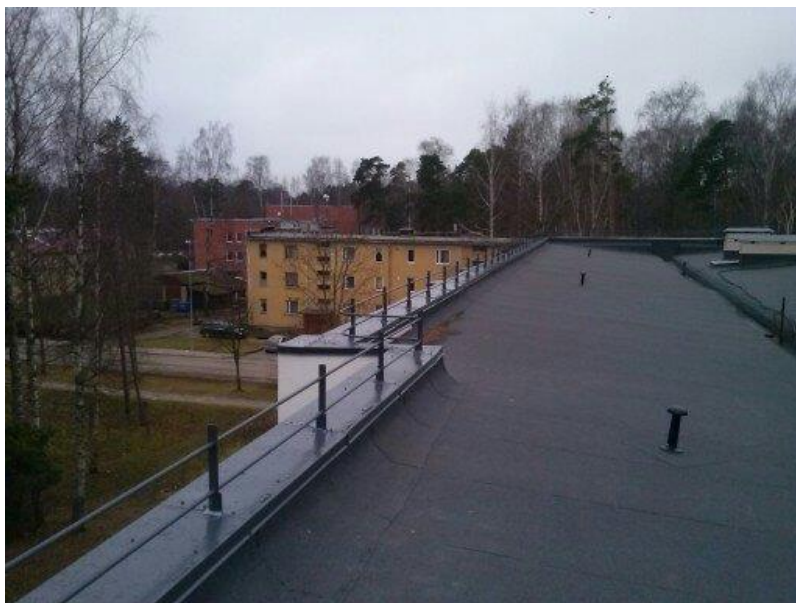
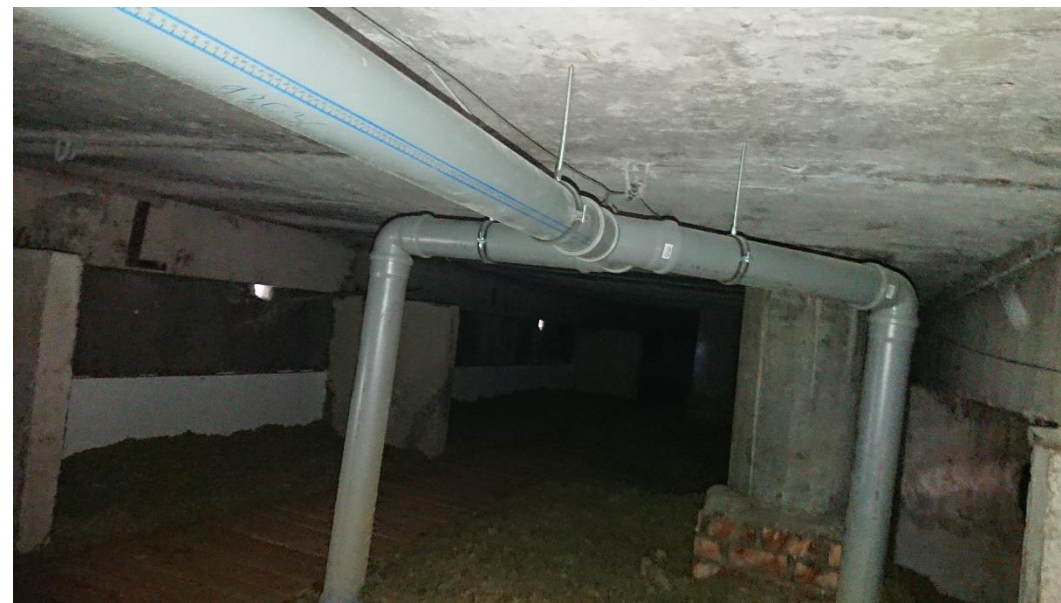
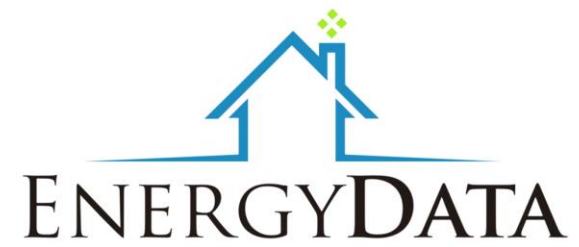
# Sanitārās kanalizācijas sistēmas renovācija.

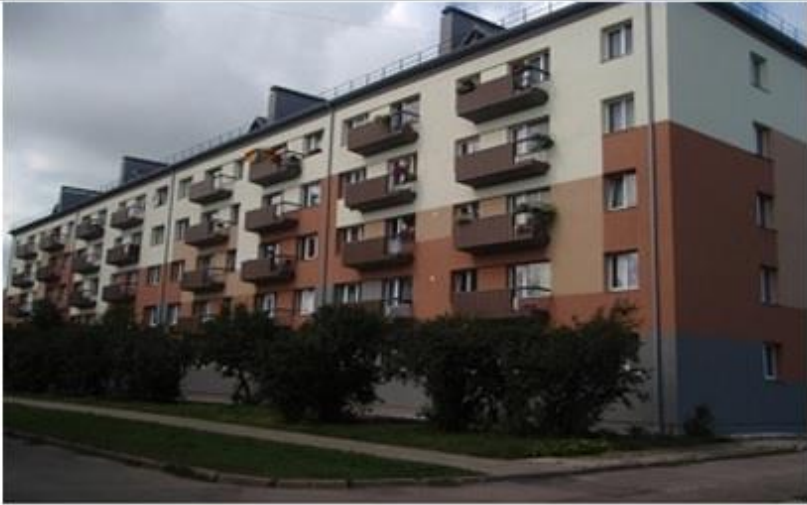
| | Energopatēriņš daudzdzīvokļu dzīvojamā mājā Strazdu ielā 4b, Liepājā | | | |
| <b>Kopā</b> | <b>345,8418</b> | <b>176,2674</b> | <b>169,5744</b> | <b>49%</b> |
| Fasādes un galu sienu siltināšana | | Akmens vate b=120mm | | |
| Pagraba siltināšana | | Cietā akmens vate b=120mm | | |
| Cokola siltināšana | | Putupolistirols b=100mm | | |
| Bēniņu siltināšana | | Akmensvate b=200mm | | |
| Apkures sistēmas rekonstrukcija | | Horizontālā apkures sistēma | | |

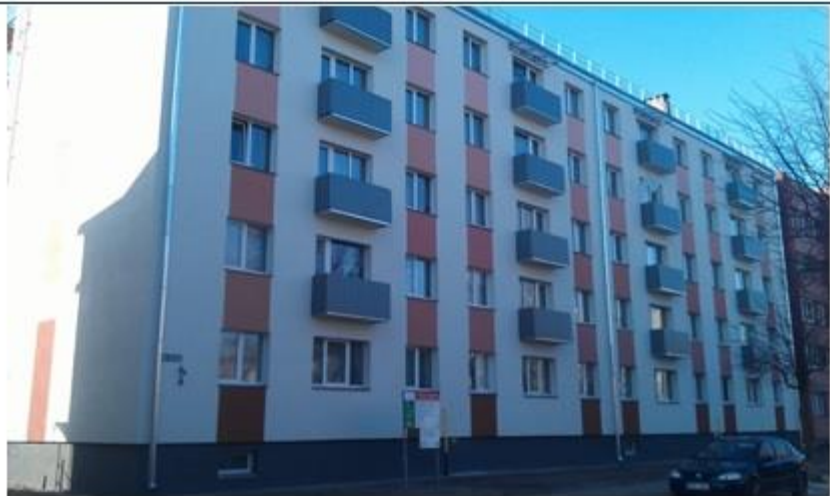
| | Energopatēriņš daudzdzīvokļu dzīvojamā mājā<br>Alejas ielā 24, Liepājā | | | |
| Kopā | 213,6391 | 95,597 | 118,0421 | 55% |
| Fasādes un galu sienu siltināšana | Akmensvate b=120mm | | | |
| Pagraba siltināšana | Akmensvate b=100mm | | | |
| Cokola siltināšana | Putupolistirols b=50mm | | | |
| Bēniņu siltināšana | Mīkstā akmensvate b=200mm | | | |
| Horizontālā apkures sistēma ar individuālo skaitītāju katram dzīvoklim | Horizontālā apkures sistēma | | | |

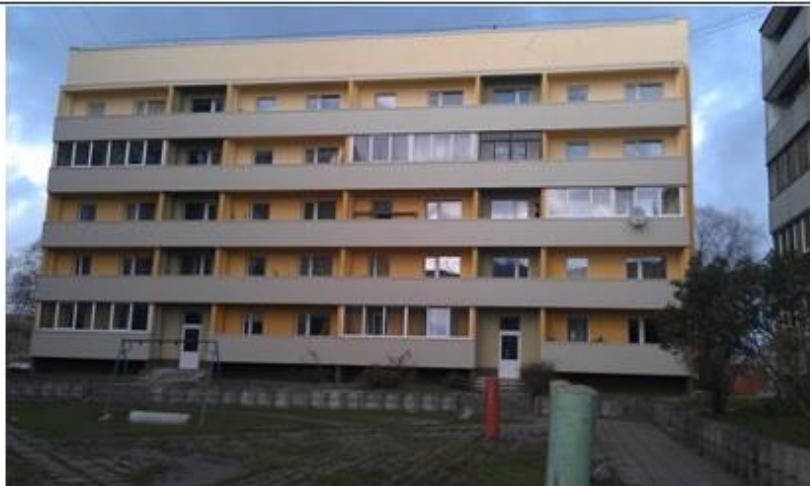
| | Energopatēriņš daudzdzīvokļu dzīvojamā mājā<br>Daugavas ielā 1, Liepājā | | | |
| Kopā | 202,192 | 104,905 | 97,287 | 48% |
| Fasādes un galu sienu siltināšana | | Akmensvate b=200mm | | |
| Pagraba siltināšana | | Akmensvate b=100mm | | |
| Bēniņu siltināšana | | Akmensvate b=200mm | | |
| Horizontālā apkures sistēma ar individuālo skaitītāju katram dzīvoklim | | Horizontālā apkures sistēma | | |

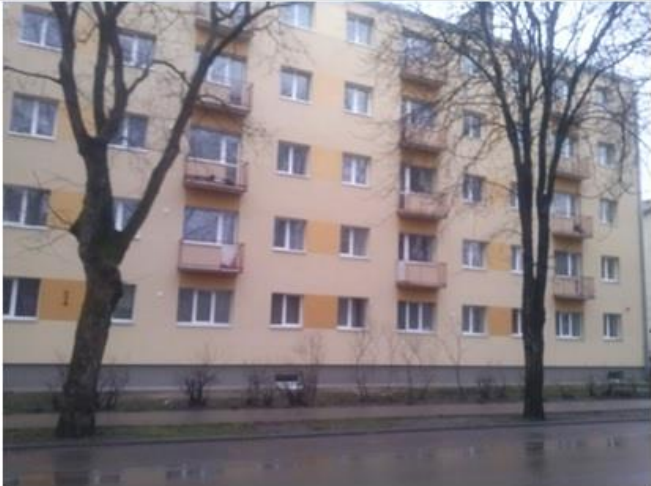
| | Energopatēriņš daudzdzīvokļu dzīvojamā mājā<br>Dzintaru ielā 1, Liepājā | | | |
| Kopā | 242,853 | 113,496 | 129,357 | 53% |
| Fasādes un galu sienu siltināšana | | Akmensvate b=120mm | | |
| Pagraba siltināšana | | Akmensvate b=100mm | | |
| Bēniņu siltināšana | | Beramā vate b=200mm | | |
| Horizontālā apkures sistēma ar individuālo skaitītāju katram dzīvoklim | | Horizontālā apkures sistēma | | |

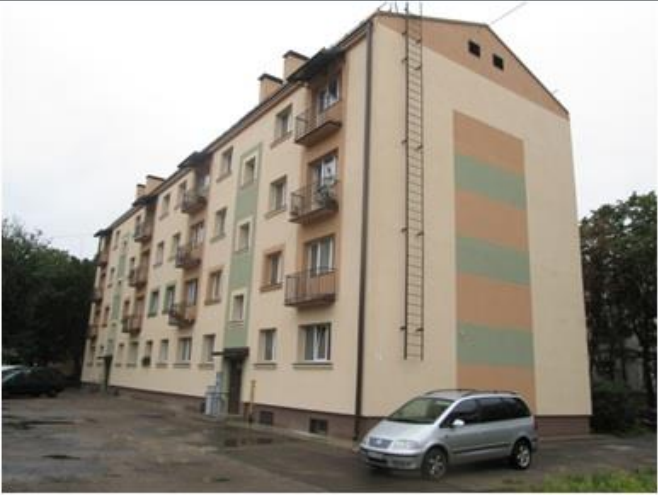
| | Energopatēriņš daudzdzīvokļu dzīvojamā mājā<br>Dzintaru 7, Liepājā | | | |
| Kopā | | 193,066 | 85,707 | 107,359 56% |
| Fasādes un galu sienu siltināšana | | Akmensvate b=100 mm | | |
| Pagraba siltināšana | | Akmensvate b=150 mm | | |
| Cokola siltināšana | | Putupolistirols b=100 mm | | |
| Bēniņu siltināšana | | Beramā vate b=300 mm | | |

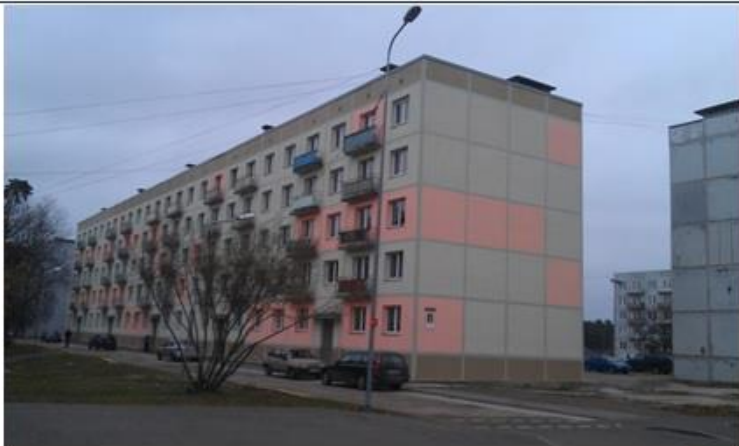
| | Energopatēriņš daudzdzīvokļu dzīvojamā mājā<br>Ģenerāļa Baloža 3, Liepājā | | | |
| Kopā | 320,163 | 152,946 | 167,217 | 52% |
| Fasādes un galu sienu siltināšana | | Akmensvate b=120 mm | | |
| Pagraba siltināšana | | Akmensvate b= 120 mm | | |
| Bēniņu siltināšana | | Beramā vate b=200 mm | | |
| Horizontālā apkures sistēma ar individuālo skaitītāju katram dzīvoklim | | Horizontālā apkures sistēma | | |

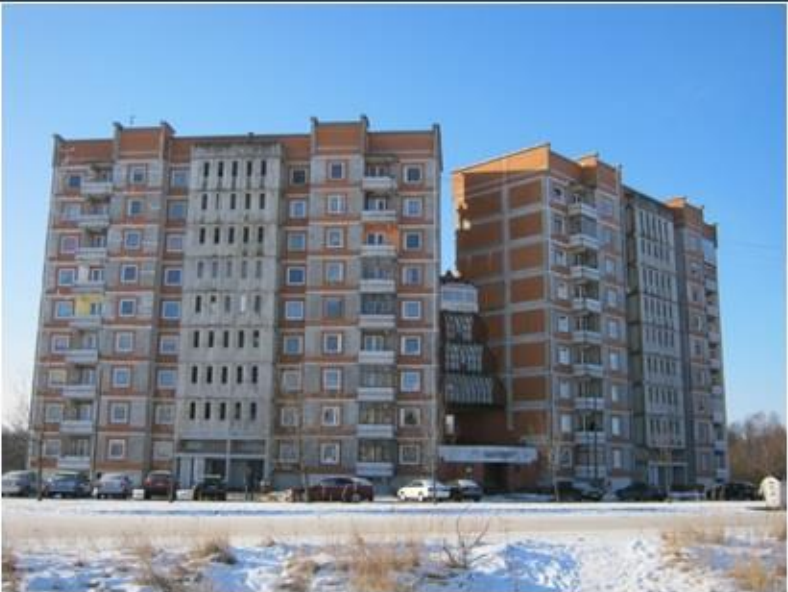
| | Energopatēriņš daudzdzīvokļu dzīvojamā mājā<br>Kārklū ielā 3, Liepājā | | | |
| Kopā | 753,6353 | 302,695 | 450,9403 | 60% |
| Pagraba siltināšana | | Putupolistirols b=100 mm | | |
| Bēniņu siltināšana | | Beramā vate b=200 mm | | |
| Horizontālā apkures sistēma ar individuālo skaitītāju katram dzīvoklim | | Horizontālā apkures sistēma | | |

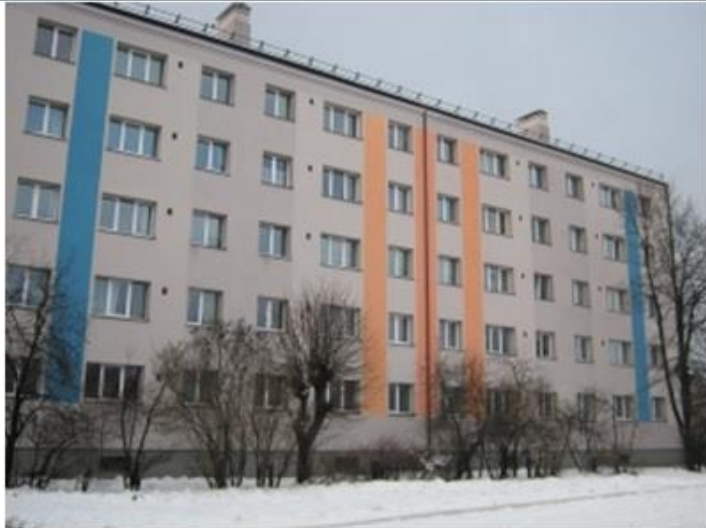
| | Energopatēriņš daudzdzīvokļu dzīvojamā mājā<br>Mežu ielā 31b, Liepājā | | | | |
| | Kopā | 252,0312 | 104,3189 | 147,7123 | 59% |
| Fasādes un galu sienu siltināšana | | Cietā akmensvate b=150 mm | | | |
| Pagraba siltināšana | | Akmensvate b=100 mm | | | |
| Bēniņu siltināšana | | Beramā vate b=200 mm | | | |
| Horizontālā apkures sistēma ar individuālo skaitītāju katram dzīvoklim | | Horizontālā apkures sistēma | | | |

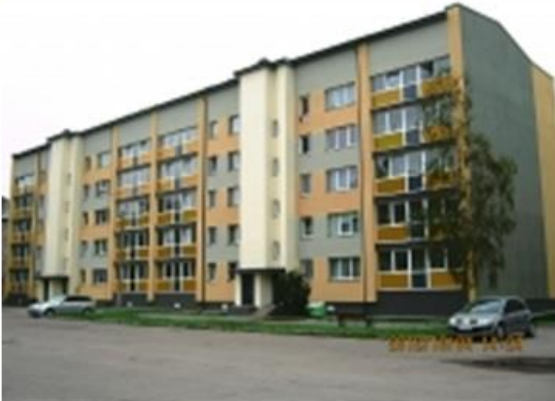
| | Energopatēriņš daudzdzīvokļu dzīvojamā mājā<br>Roņu ielā 3, Liepājā | | | |
| Kopā | 422,5564 | 148,7733 | 273,7831 | 65% |
| Fasādes un galu sienu siltināšana | Akmensvate b=120 mm | | | |
| Pagraba siltināšana | Akmensvate b=120 mm | | | |
| Cokola siltināšana | Putupoistirols b=100 mm | | | |
| Bēniņu siltināšana | Akmensvate b= 200mm | | | |
| Horizontālā apkures sistēma ar individuālo skaitītāju katram dzīvoklim | Horizontālā apkures sistēma | | | |

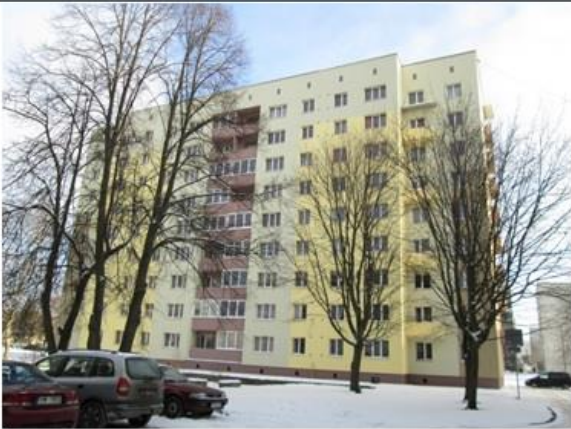
| | Energopatēriņš daudzdzīvokļu dzīvojamā mājā<br>Ziedu ielā 5, Liepājā | | | |
